МОБУ  
«СОШ №41»

460006,  
г. Оренбург,  
ул. Пролетарская, д.99

ПАСПОРТ  
ДОСТУПНОСТИ  
ОБЪЕКТА СОЦИАЛЬНОЙ ИНФРАСТРУКТУРЫ  
МУНИЦИПАЛЬНОЕ ОБЩЕОБРАЗОВАТЕЛЬНОЕ  
БЮДЖЕТНОЕ УЧРЕЖДЕНИЕ  
«СРЕДНЯЯ ОБЩЕОБРАЗОВАТЕЛЬНАЯ ШКОЛА  
№41»

**АКТ ОБСЛЕДОВАНИЯ  
объекта социальной инфраструктуры  
К ПАСПОРТУ ДОСТУПНОСТИ ОСИ  
№ 1**

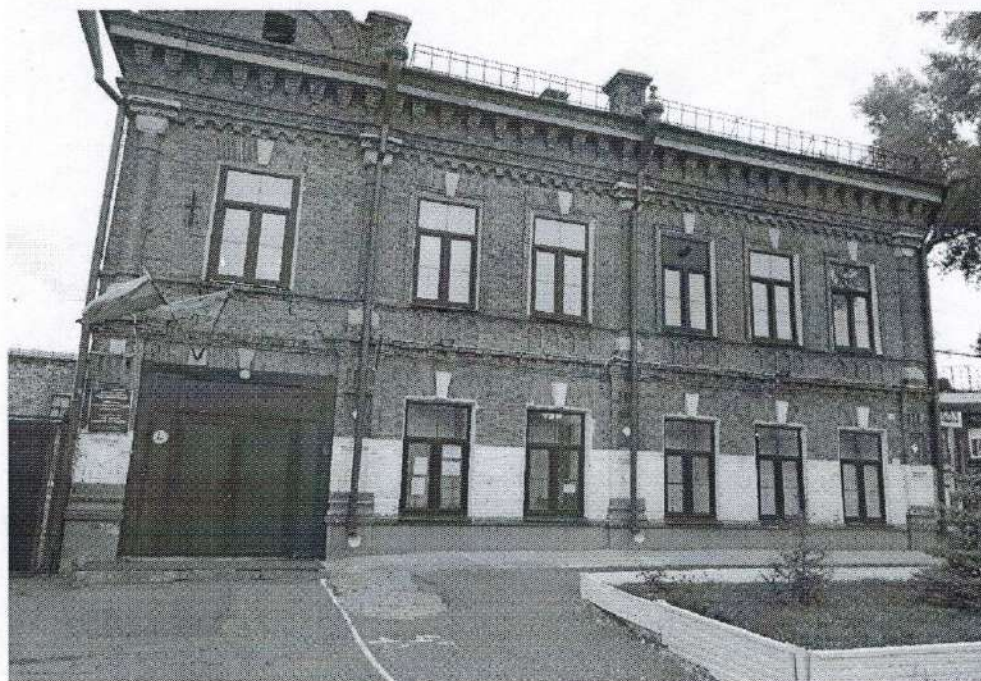
Вход на территорию – Фото №1

1.1	Вход (входы) на территорию	есть	№ 1	№ 1	-нет размещенных знаковых средств отображения информации для инвалидов и МГН, которая предоставляет необходимую и достаточную визуальную информацию, способствующую уверенной ориентации, безопасности и эффективной жизнедеятельности	К,О, С,Г	-у входа территорию объекта разместить доступные для МГН элементы информации об объекте согласно ГОСТ Р 52131-2003 и СП-101-2001, с размерами табличек 200 на 200мм	ТР

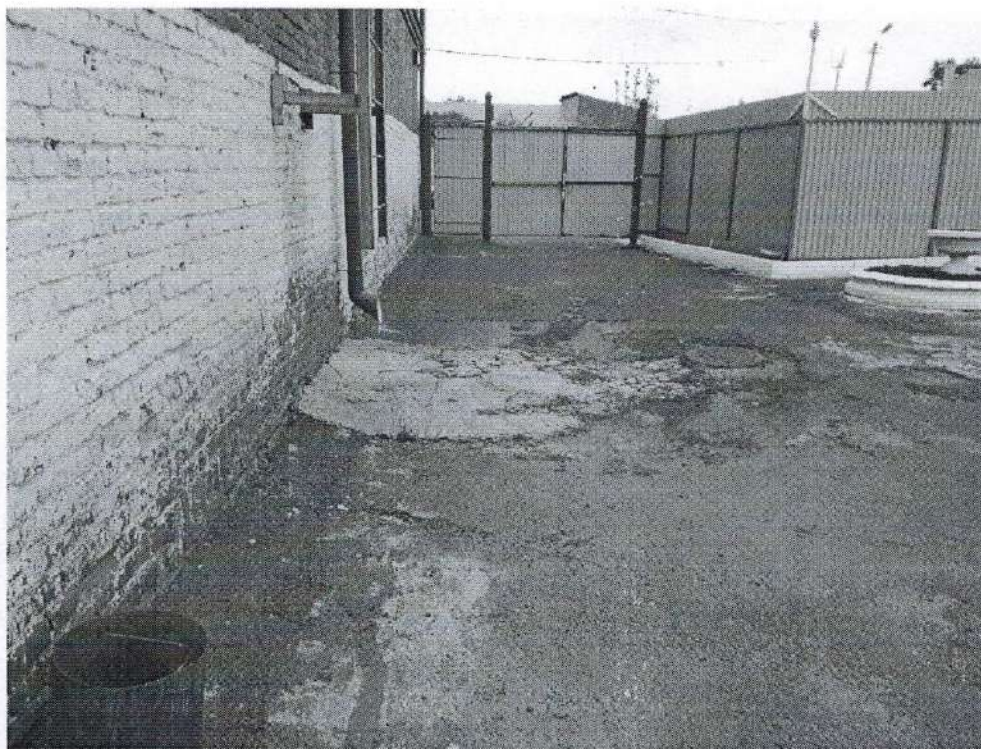
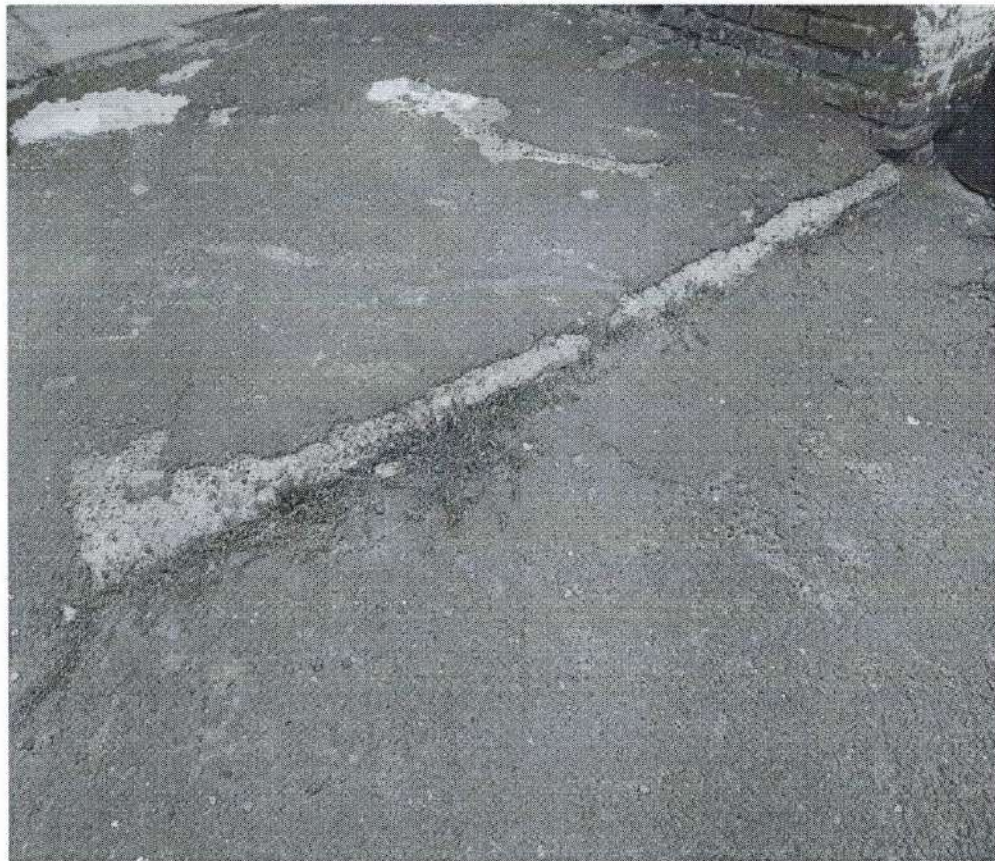
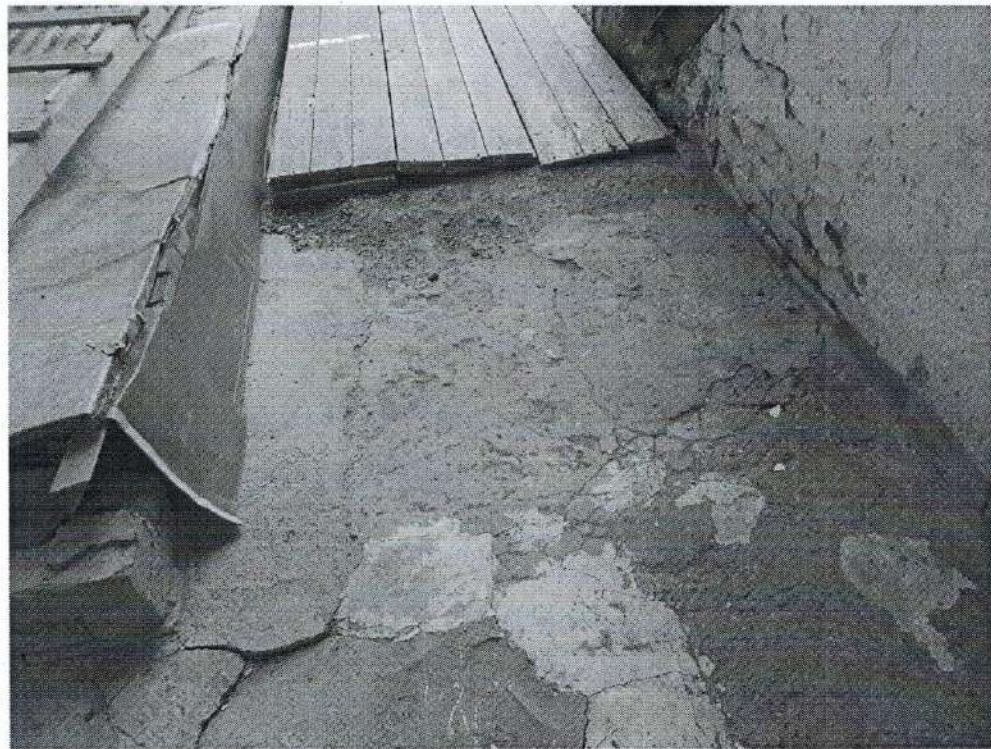
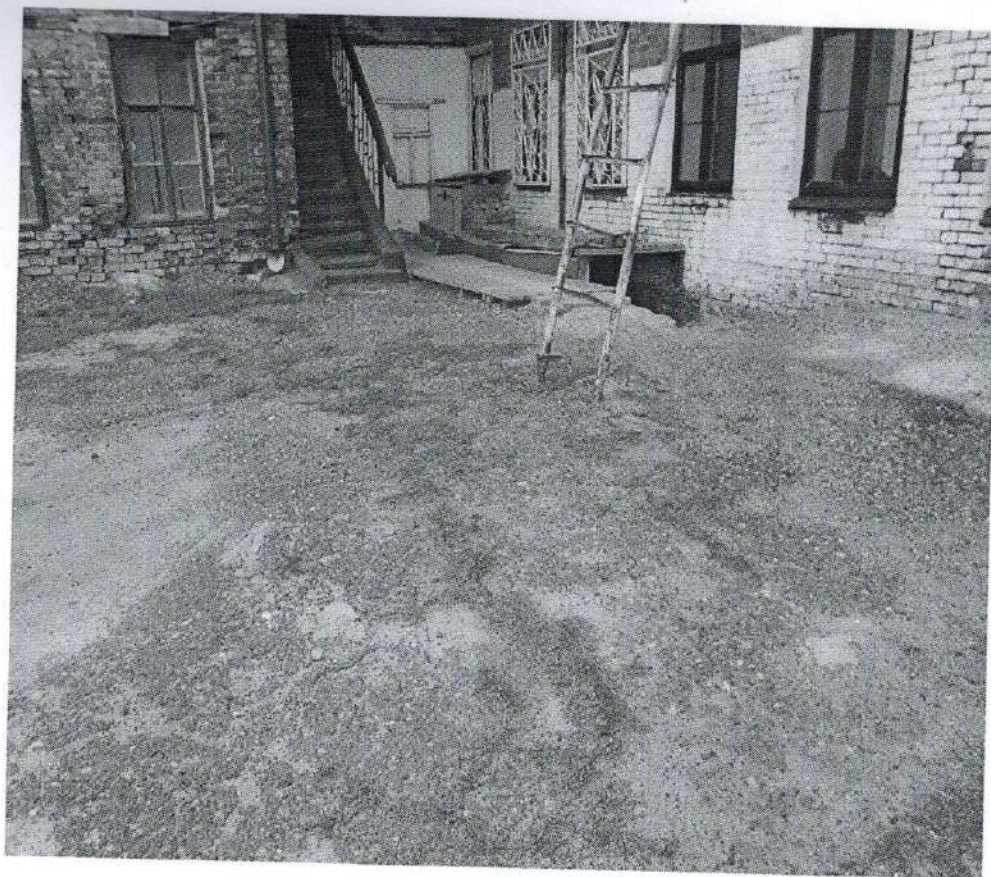
Путь движения на территории – Фото №2

1.2	Путь (пути) движения на территории	есть	№ 2	№ 2, 3, 4, 5	-асфальтовое покрытие на территории создает вибрацию при движении и требует ремонта -на пути движения по территории до доступного входа отсутствуют элементы информационной поддержки и навигации -отсутствуют направляющие тактильные средства на покрытии пешеходного пути -пешеходные пути не отделены от проезжей части дорожной разметкой в целях обеспечения безопасности	К,О, С	-обеспечить покрытие пешеходных дорожек из твердых, ровных материалов, не создающих вибрацию при движении по нему -разместить тактильно-контрастные указатели на покрытии пешеходного пути до доступного входа -нанести дорожную разметку, обозначающую пешеходный путь шириной не менее 2м	КР, ТР

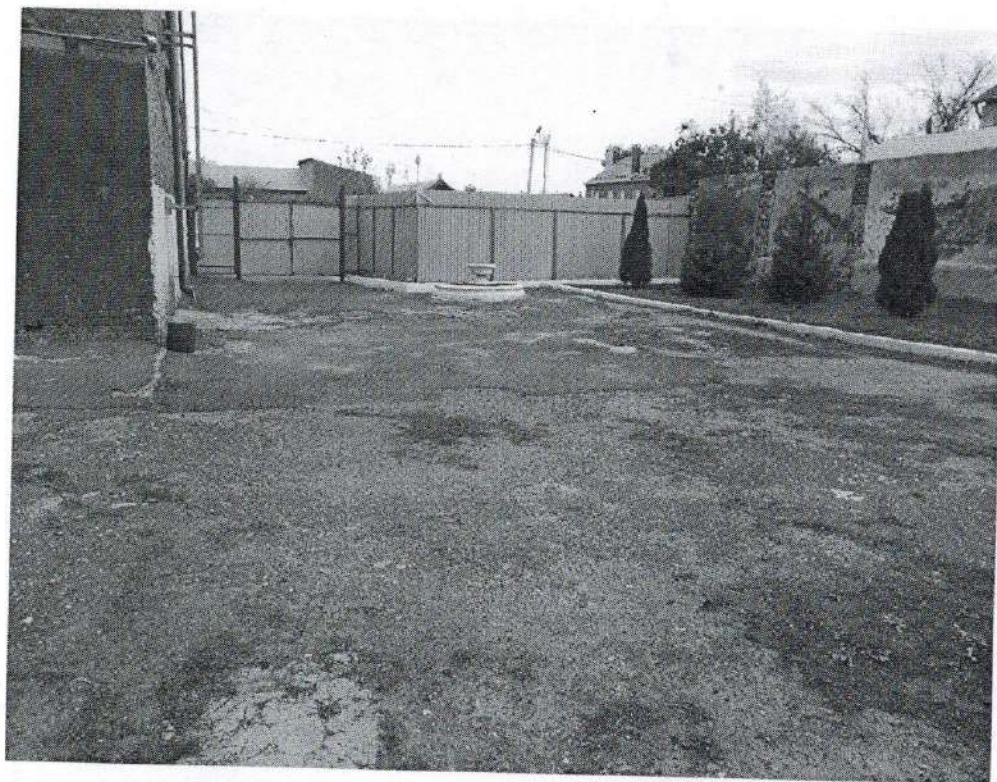
Автостоянка и парковка – Фото №6

1.3	Лестница (наружная)	нет	-	-	-	-	-	-
1.4	Пандус (наружный)	нет	-	-	-	-	-	-
1.5	Автостоянка и парковка	нет	-	№ 6	- не выделено ни одно машино-место для стоянки (парковки) транспортного средства инвалида-	К	- на территории внутри школьного двора, не далее 50м от доступного входа	ТР

колясочника		выделить 1-2 места для стоянки (парковки) транспортного средства инвалида-колясочника и обозначить дорожной разметкой с размерами 6,0х3,6м с обозначением знака инвалида и вертикальным знаком на высоте от 1,5 до 2,0м. Необходимо данную информацию разместить на сайте МОБУ «СОШ №41» и прием инвалидов-колясочников передвигающихся на транспортном средстве осуществлять по предварительному звонку, заказу
	ОБЩИЕ требования к зоне	-Беспрепятственное и удобное передвижение МГН по участку к зданию -информационная поддержка на всех путях движения МГН -возможность совмещения транспортных проездов и пешеходных дорог на пути к объектам -наличие гигиенических сертификатов на материалы (оснащение, оборудование, изделия, приборы), используемые инвалидами -организация мест отдыха на участке
